**LOS RESTOS ARQUEOLOGICOS HALLADOS  
EN EL POLVORIN DE LA MAGDALENA  
(HONDARRIBIA)**

**Arantza Ugarte García de Andoin**

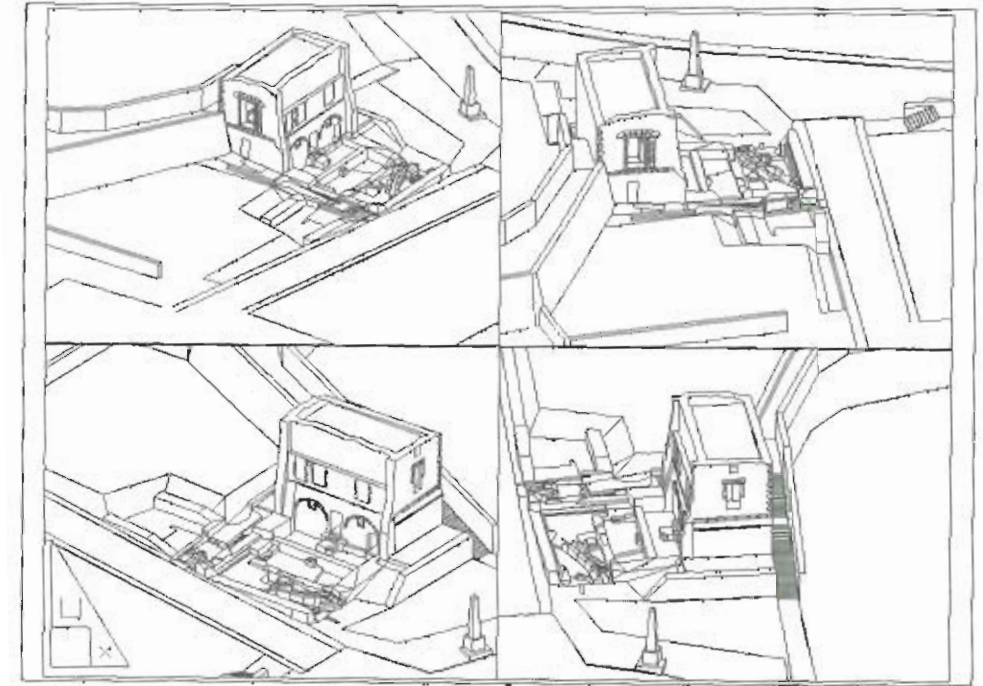
Ilustración nº 7. Varias vistas del yacimiento en tres dimensiones. Autor: Pablo Martínez / Joseba Alube.

Realizaremos la exposición de los resultados en orden cronológico, tomando como base los restos hallados y la documentación consultada. En este artículo no vamos a describir las estructuras una por una, pero adjuntamos un plano de planta en el que se pueden identificar todas ellas. (Ilustraciones 6 y 7).

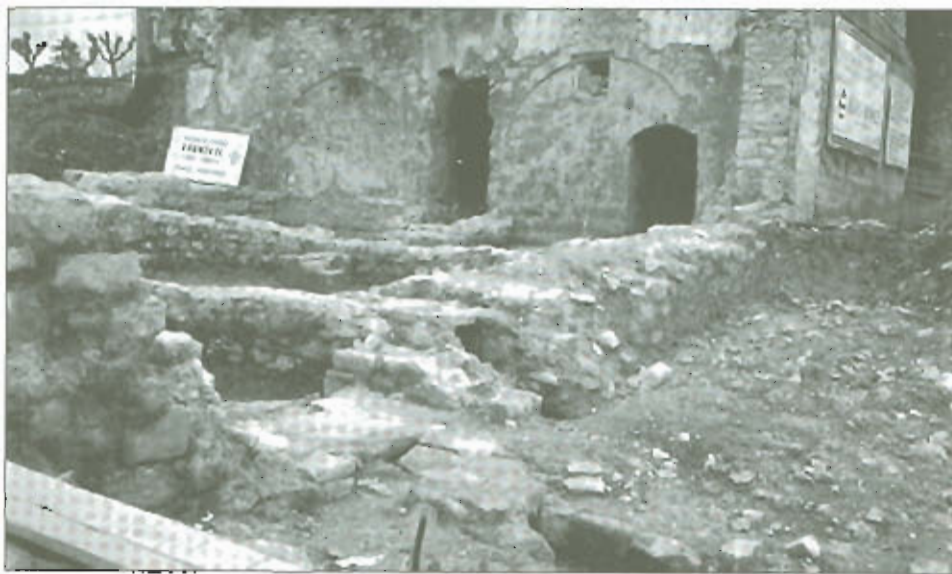
Ilustración nº 8. La muralla medieval vista desde el exterior del solar.

Se corresponde con la estructura M.5. (Ilustración 8).

El resto conservado de muralla medieval es un lienzo en dirección este-oeste, en el que se practicó una apertura (poterna) en época incierta. El muro se prolongaba atravesando la actual calle Santiago de Compostela a lo largo de la Avenida de Javier Ugarte. En el momento de la construcción de la nueva calle con el plan General de 1962 se demolió parte de la estructura, quedando como testigo una zona de arrasamiento que cortaba el muro M.4.

Está construida en mampostería de caliza. Sus caras externas poseen una factura más cuidada formando casi hiladas homogéneas, mientras que el interior está realizado con un relleno de mortero y caliza. Tiene un grosor de 180 cm.

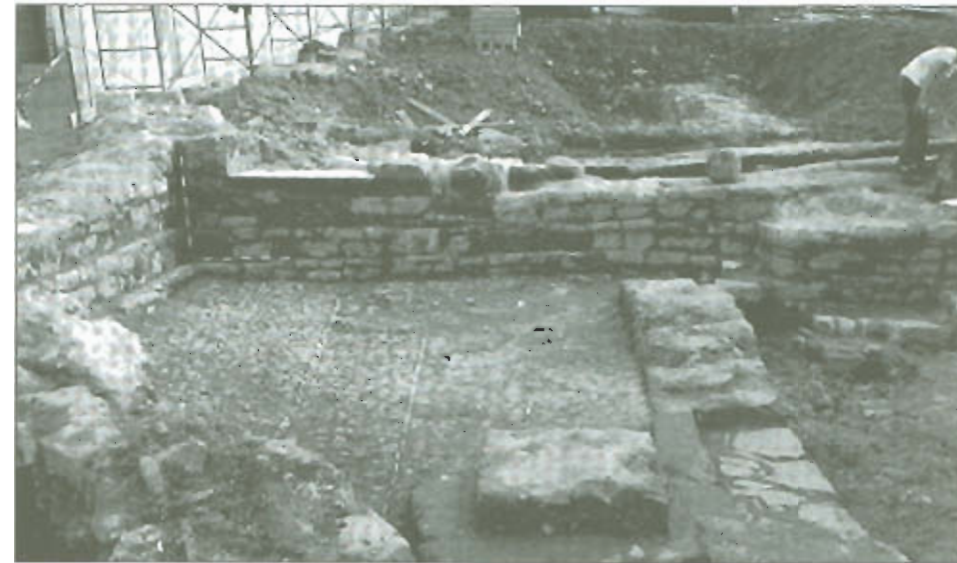
Ilustración nº 9. Detalle del encachado de la calle Carnicería y basa de una de las columnas que sustentaban el primer piso del polvorín.

Se corresponde con la estructura S.2. y E.2. (Ilustración 9)

Se ha conservado un pavimento encachado de cantos rodados, adosado a la cerca y a la estructura M.3, arrasado en su extremo sur y con un desagüe en su extremo norte. En él se abre un vano que pudiera ser un pequeña poterna de la muralla. El encachado se realiza a partir de tres hiladas delimitadas por una fila de cantos dispuestos en sentido inverso, la central es doble. Los adoquines se disponen de forma horizontal. Tiene una anchura de 3,80 m. Este pavimento posee una gran pendiente, con su punto más alto situado en el extremo sur.

El estado de conservación del pavimento en ambas áreas es muy distinto. La porción situada fuera de la edificación está mucho más deteriorada.
