**LOS RESTOS ARQUEOLOGICOS HALLADOS  
EN EL POLVORIN DE LA MAGDALENA  
(HONDARRIBIA)**

**Arantza Ugarte García de Andoin**

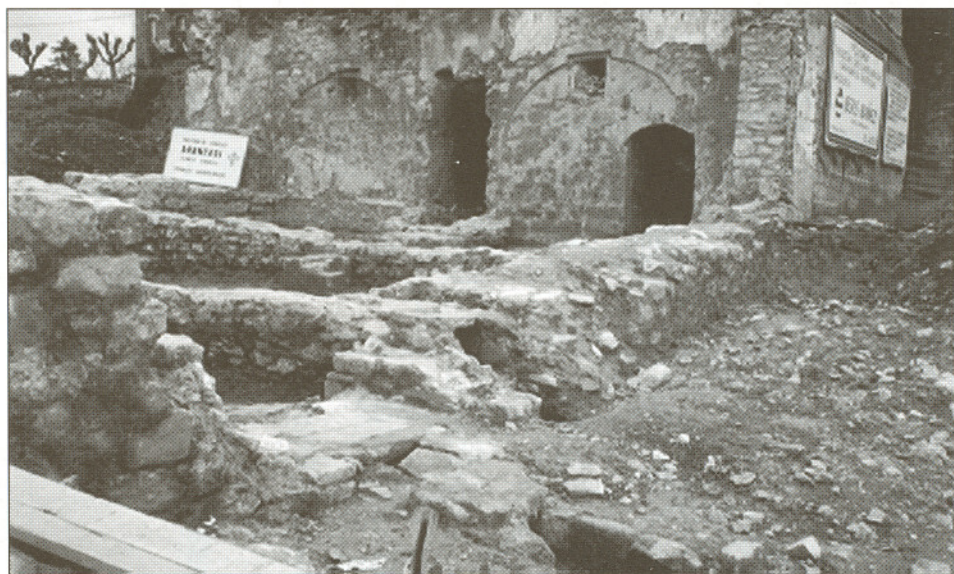
*Ilustración nº 8. La muralla medieval vista desde el exterior del solar.*

Se corresponde con la estructura M.5. (Ilustración 8).

El resto conservado de muralla medieval es un lienzo en dirección este-oeste, en el que se practicó una apertura (poterna) en época incierta. El muro se prolongaba atravesando la actual calle Santiago de Compostela a lo largo de la Avenida de Javier Ugarte. En el momento de la construcción de la nueva calle con el plan General de 1962 se demolió parte de la estructura, quedando como testigo una zona de arrasamiento que cortaba el muro M.4.

Está construida en mampostería de caliza. Sus caras externas poseen una factura más cuidada formando casi hiladas homogéneas, mientras que el interior está realizado con un relleno de mortero y caliza. Tiene un grosor de 180 cm.

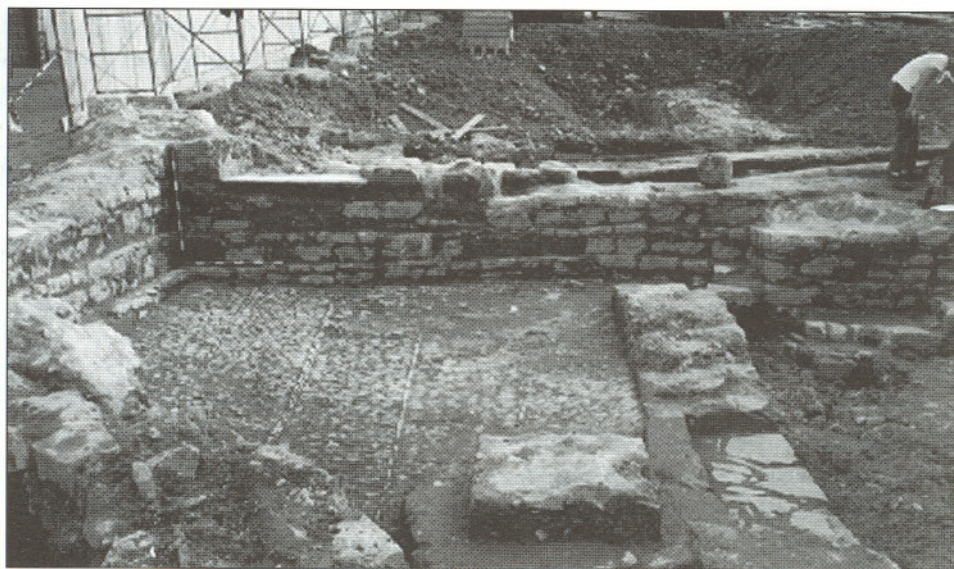
*Ilustración nº 9. Detalle del encachado de la calle Carnicería y basa de una de las columnas que sustentaban el primer piso del polvorín.*

Se corresponde con la estructura S.2. y E.2. (Ilustración 9)

Se ha conservado un pavimento encachado de cantos rodados, adosado a la cerca y a la estructura M.3, arrasado en su extremo sur y con un desagüe en su extremo norte. En el se abre un vano que pudiera ser un pequeña poterna de la muralla. El encachado se realiza a partir de tres hiladas delimitadas por una fila de cantos dispuestos en sentido inverso, la central es doble. Los adoquines se disponen de forma horizontal. Tiene una anchura de 3,80 m. Este pavimento posee una gran pendiente, con su punto más alto situado en el extremo sur.

El estado de conservación del pavimento en ambas áreas es muy distinto. La porción situada fuera de la edificación está mucho más deteriorada.
